**Niedersächsisches Ministerium
für Wirtschaft, Verkehr und Bauen**

**Mögliche Gefährdung der Standsicherheit von Bauwerken –
Untersuchung von Konstruktionen aus „Wolff“-Holzstegträgern mit Fokus auf
harnstoffharzverklebte Generalkeilzinkenverbindungen**

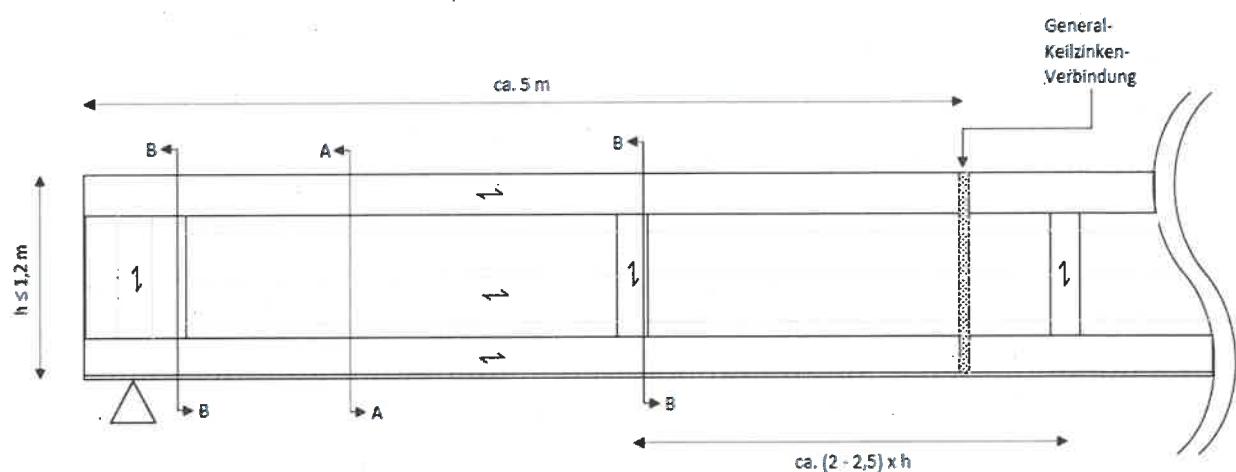
Bild 1: Ansicht „Wolff“-Stegträger (exemplarisch)

In den Bildern 1 bis 3 sind der Aufbau und die Fügungen von typischen „Wolff“-Stegträgern prinzipiell dargestellt.

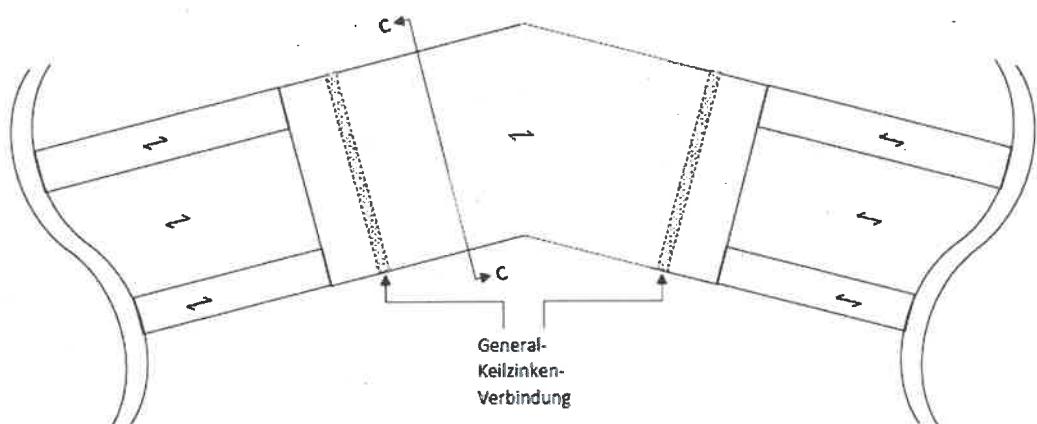
Bild 2: Ansicht Firstpunkt „Wolff“-Steg-Satteldachträger (exemplarisch)

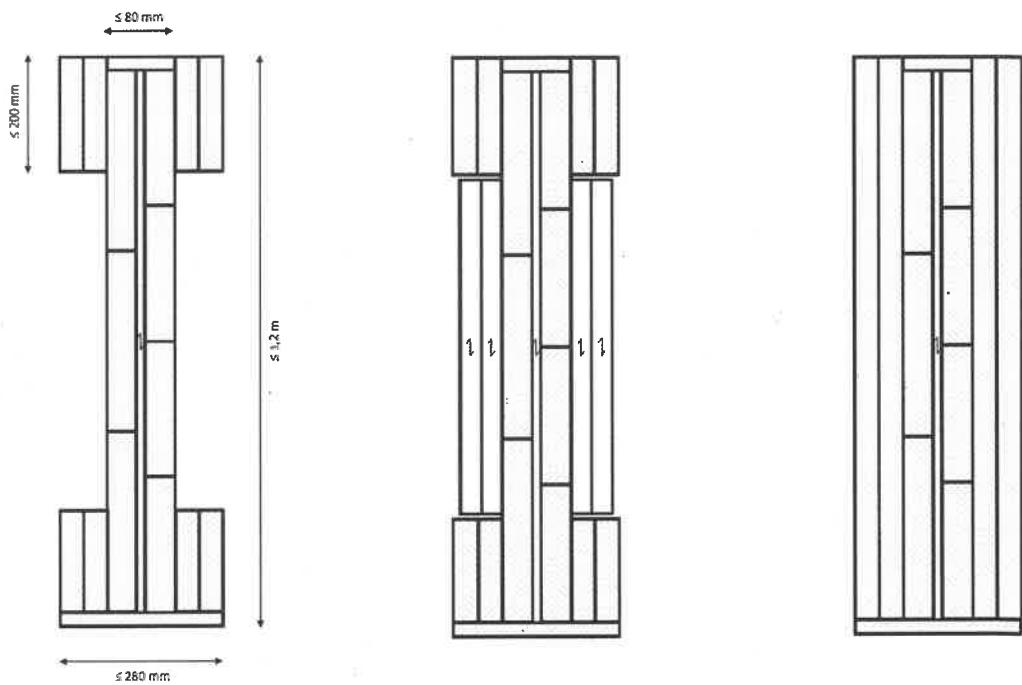
Bild 3: Schnitte „Wolff“-Stegträger: A-A Regelquerschnitt; B-B Querschnitt mit Stegaussteifung Feld u. Auflager; C-C Querschnitt in Firstbereich mit Verstärkung über Deckbretter (exemplarisch)
